# 석면비산측정결과보고서

- 작업장 주변 비산정도 측정 -

공 사 명 : 20-충-육-13D 지정철거공사

주 소 : 충청북도 영동군 양강면 묘동리 274-8 일대

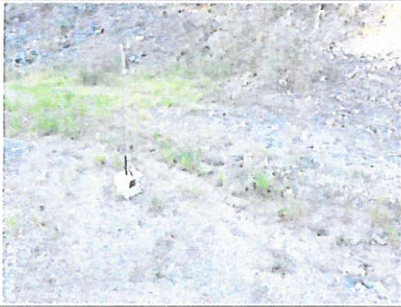
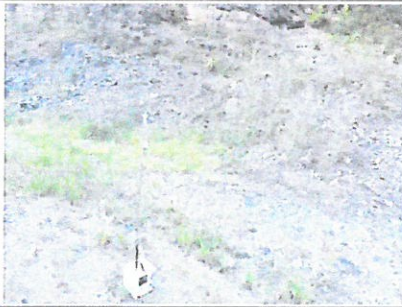
| 측정지점 | 비산측정 시작 사진 | 비산측정 종료 사진 | 비고 |
|---|---|---|---|
| 부지<br>경계선1 | | | |

| 시료<br>번호 | 측정위치 | 측정일시 | 측정 장비<br>(종류/수량) | 측정시간<br>(분) | 평균유량<br>(l/분) | 측정농도<br>(f/cc) | 초과<br>여부 | 검출석면의<br>종류 |
|---|---|---|---|---|---|---|---|---|
| KB20082501 | 부지경계선1 | 25일 14시00분 | (LX40A/1) | 240 | 10.3 | 0.002 | 미만 | 백석면 |

| 측정지점 | 비산측정 시작 사진 | 비산측정 종료 사진 | 비고 |
|---|---|---|---|
| | 측정 시작 시간 : 14시 00분 | 측정 종료 시간 : 18시 00분 | |

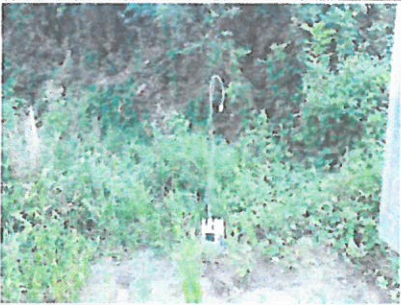
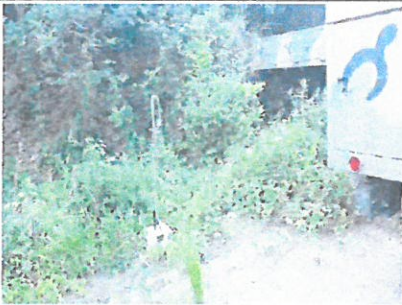
| 측정지점 | 비산측정 시작 사진 | 비산측정 종료 사진 | 비고 |
|---|---|---|---|
| 부지<br>경계선2 | | | |

| 시료<br>번호 | 측정위치 | 측정일시 | 측정 장비<br>(종류/수량) | 측정시간<br>(분) | 평균유량<br>(l/분) | 측정농도<br>(f/cc) | 초과<br>여부 | 검출석면의<br>종류 |
|---|---|---|---|---|---|---|---|---|
| KB20082502 | 부지경계선2 | 25일 14시03분 | (LX40A/1) | 240 | 10.4 | 0.002 | 미만 | 백석면 |

| 측정지점 | 비산측정 시작 사진 | 비산측정 종료 사진 | 비고 |
|---|---|---|---|
| | 측정 시작 시간 : 14시 03분 | 측정 종료 시간 : 18시 03분 | |

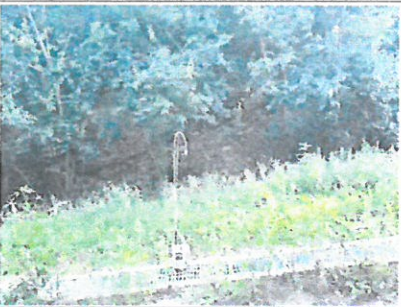
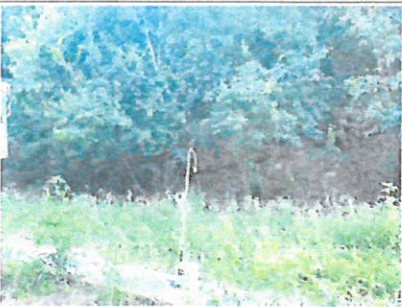
| 측정지점 | 비산측정 시작 사진 | 비산측정 종료 사진 | 비고 |
|---|---|---|---|
| 부지<br>경계선3 | | | |

| 시료<br>번호 | 측정위치 | 측정일시 | 측정 장비<br>(종류/수량) | 측정시간<br>(분) | 평균유량<br>(l/분) | 측정농도<br>(f/cc) | 초과<br>여부 | 검출석면의<br>종류 |
|---|---|---|---|---|---|---|---|---|
| KB20082503 | 부지경계선3 | 25일 14시05분 | (LX40A/1) | 240 | 10.5 | 0.001 | 미만 | 백석면 |

| 측정지점 | 비산측정 시작 사진 | 비산측정 종료 사진 | 비고 |
|---|---|---|---|
| | 측정 시작 시간 : 14시 05분 | 측정 종료 시간 : 18시 05분 | |

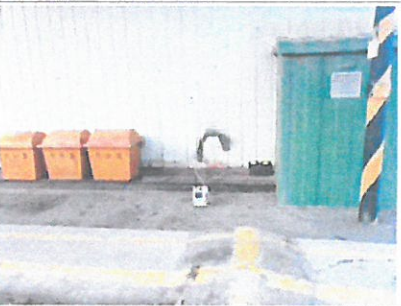
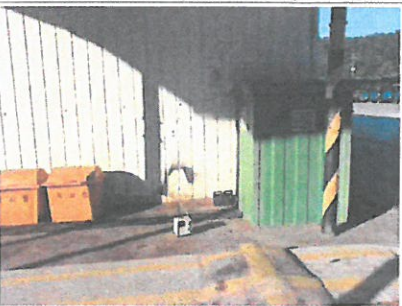
| 측정지점 | 비산측정 시작 사진 | 비산측정 종료 사진 | 비고 |
|---|---|---|---|
| 부지<br>경계선4 | | | |

| 시료<br>번호 | 측정위치 | 측정일시 | 측정 장비<br>(종류/수량) | 측정시간<br>(분) | 평균유량<br>(l/분) | 측정농도<br>(f/cc) | 초과<br>여부 | 검출석면의<br>종류 |
|---|---|---|---|---|---|---|---|---|
| KB20082504 | 부지경계선4 | 25일 14시08분 | (LX40A/1) | 240 | 10.5 | 0.002 | 미만 | 백석면 |

| 측정지점 | 비산측정 시작 사진 | 비산측정 종료 사진 | 비고 |
|---|---|---|---|
| | 측정 시작 시간 : 14시 08분 | 측정 종료 시간 : 18시 08분 | |

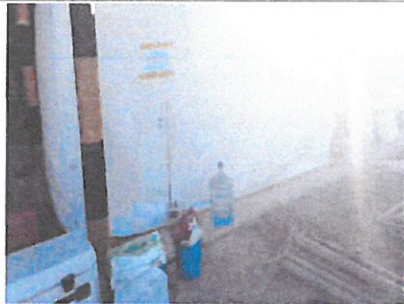
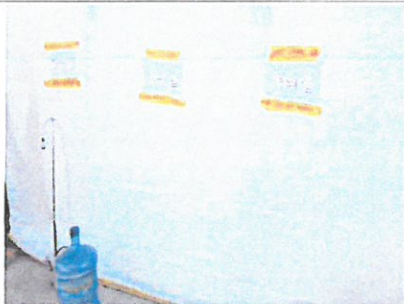
| 측정지점 | 비산측정 시작 사진 | 비산측정 종료 사진 | 비고 |
|---|---|---|---|
| 위생설비<br>시설 | | | |

| 시료<br>번호 | 측정위치 | 측정일시 | 측정 장비<br>(종류/수량) | 측정시간<br>(분) | 평균유량<br>(l/분) | 측정농도<br>(f/cc) | 초과<br>여부 | 검출석면의<br>종류 |
|---|---|---|---|---|---|---|---|---|
| KB20082505 | 위생설비시설 | 25일 14시20분 | (LX40A/1) | 40 | 10.3 | 0.003 | 미만 | 백석면 |

| 측정지점 | 비산측정 시작 사진 | 비산측정 종료 사진 | 비고 |
|---|---|---|---|
| | 측정 시작 시간 : 14시 20분 | 측정 종료 시간 : 15시 00분 | |

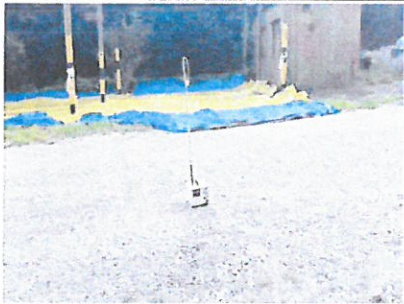
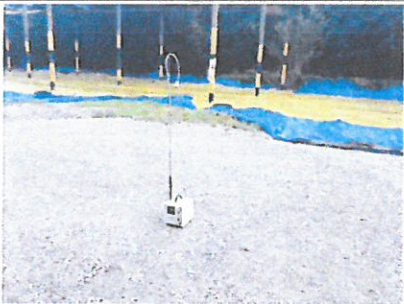
| 측정지점 | 비산측정 시작 사진 | 비산측정 종료 사진 | 비고 |
|---|---|---|---|
| 작업장<br>주변<br>(실외) | | | |

| 시료<br>번호 | 측정위치 | 측정일시 | 측정 장비<br>(종류/수량) | 측정시간<br>(분) | 평균유량<br>(l/분) | 측정농도<br>(f/cc) | 초과<br>여부 | 검출석면의<br>종류 |
|---|---|---|---|---|---|---|---|---|
| KB20082506 | 작업장주변<br>(실외) | 25일 14시35분 | (LX40A/1) | 120 | 10.3 | 0.001 | 미만 | 백석면 |

| 측정지점 | 비산측정 시작 사진 | 비산측정 종료 사진 | 비고 |
|---|---|---|---|
| | 측정 시작 시간 : 14시 35분 | 측정 종료 시간 : 16시 35분 | |

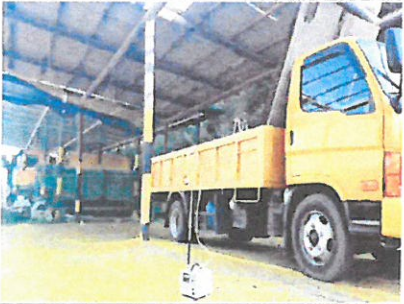
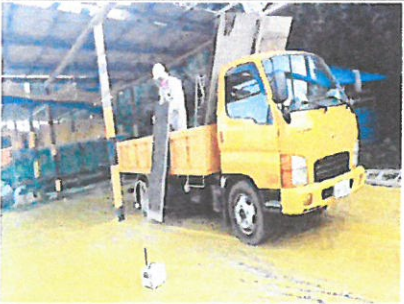
| 측정지점 | 비산측정 시작 사진 | 비산측정 종료 사진 | 비고 |
|---|---|---|---|
| 폐기물<br>반출구 | | | |

| 시료<br>번호 | 측정위치 | 측정일시 | 측정 장비<br>(종류/수량) | 측정시간<br>(분) | 평균유량<br>(l/분) | 측정농도<br>(f/cc) | 초과<br>여부 | 검출석면의<br>종류 |
|---|---|---|---|---|---|---|---|---|
| KB20082507 | 폐기물 반출구 | 25일 14시40분 | (LX40A/1) | 40 | 10.2 | 0.002 | 미만 | 백석면 |

| 측정지점 | 비산측정 시작 사진 | 비산측정 종료 사진 | 비고 |
|---|---|---|---|
| | 측정 시작 시간 : 14시 40분 | 측정 종료 시간 : 15시 20분 | |

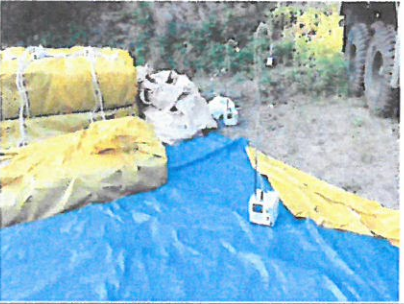
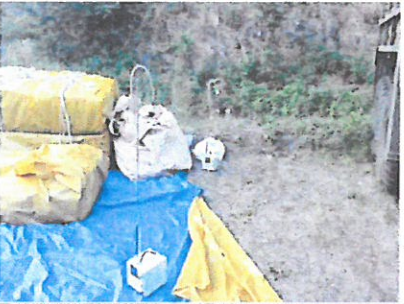
| 측정지점 | 비산측정 시작 사진 | 비산측정 종료 사진 | 비고 |
|---|---|---|---|
| 폐기물<br>보관지점<br>1~2 | | | |

| 시료<br>번호 | 측정위치 | 측정일시 | 측정 장비<br>(종류/수량) | 측정시간<br>(분) | 평균유량<br>(l/분) | 측정농도<br>(f/cc) | 초과<br>여부 | 검출석면의<br>종류 |
|---|---|---|---|---|---|---|---|---|
| KB20082508 | 폐기물<br>보관지점1 | 25일 17시00분 | (LX40A/1) | 40 | 10.3 | 0.002 | 미만 | 백석면 |
| KB20082509 | 폐기물<br>보관지점2 | 25일 17시00분 | (LX40A/1) | 40 | 10.3 | 0.001 | 미만 | 백석면 |

| 측정지점 | 비산측정 시작 사진 | 비산측정 종료 사진 | 비고 |
|---|---|---|---|
| | 측정 시작 시간 : 17시 00분 | 측정 종료 시간 : 17시 40분 | |

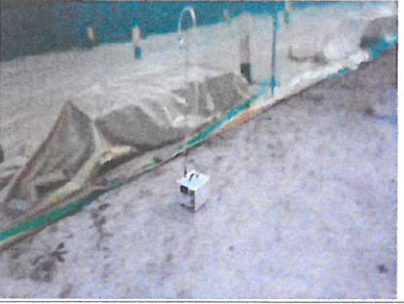
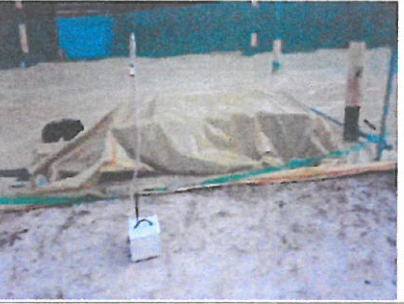
| 측정지점 | 비산측정 시작 사진 | 비산측정 종료 사진 | 비고 |
|---|---|---|---|
| 폐기물<br>보관지점<br>3 | | | |

| 시료<br>번호 | 측정위치 | 측정일시 | 측정 장비<br>(종류/수량) | 측정시간<br>(분) | 평균유량<br>(l/분) | 측정농도<br>(f/cc) | 초과<br>여부 | 검출석면의<br>종류 |
|---|---|---|---|---|---|---|---|---|
| KB20082510 | 폐기물<br>보관지점3 | 25일 18시40분 | (LX40A/1) | 40 | 10.3 | 0.001 | 미만 | 백석면 |

| 측정지점 | 비산측정 시작 사진 | 비산측정 종료 사진 | 비고 |
|---|---|---|---|
| | 측정 시작 시간 : 18시 40분 | 측정 종료 시간 : 19시 20분 | |

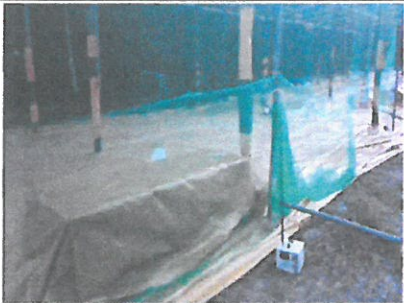
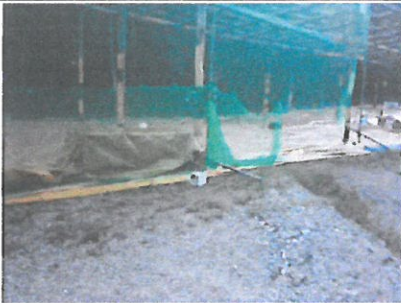
| 시료<br>번호 | 측정위치 | 측정일시 | 측정 장비<br>(종류/수량) | 측정시간<br>(분) | 평균유량<br>(l/분) | 측정농도<br>(f/cc) | 초과<br>여부 | 검출석면의<br>종류 |
|---|---|---|---|---|---|---|---|---|
| KB20082511 | 폐기물<br>보관지점4 | 25일 18시40분 | (LX40A/1) | 40 | 10.4 | 0.002 | 미만 | 백석면 |

| 측정지점 | 비산측정 시작 사진 | 비산측정 종료 사진 | 비고 |
|---|---|---|---|
| 폐기물<br>보관지점<br>4 | <p>측정 시작 시간 : 18시 40분</p> | <p>측정 종료 시간 : 19시 20분</p> | |

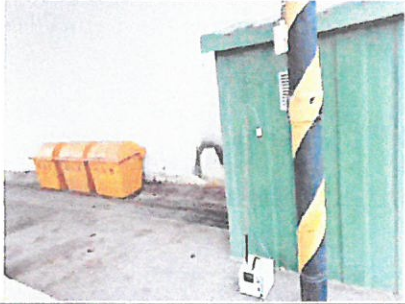
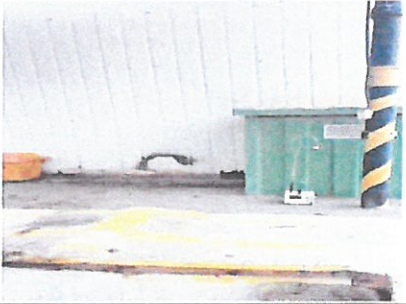
| 시료<br>번호 | 측정위치 | 측정일시 | 측정 장비<br>(종류/수량) | 측정시간<br>(분) | 평균유량<br>(l/분) | 측정농도<br>(f/cc) | 초과<br>여부 | 검출석면의<br>종류 |
|---|---|---|---|---|---|---|---|---|
| KB20082601 | 부지경계선1 | 26일 09시07분 | (LX40A/1) | 240 | 10.2 | 0.001 | 미만 | 백석면 |

| 측정지점 | 비산측정 시작 사진 | 비산측정 종료 사진 | 비고 |
|---|---|---|---|
| 부지<br>경계선1 | <p>측정 시작 시간 : 09시 07분</p> | <p>측정 종료 시간 : 13시 07분</p> | |

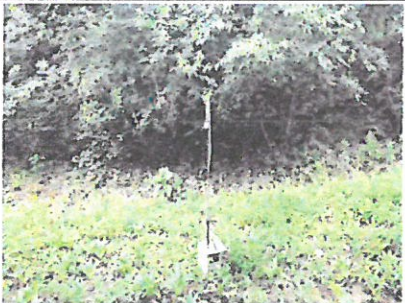
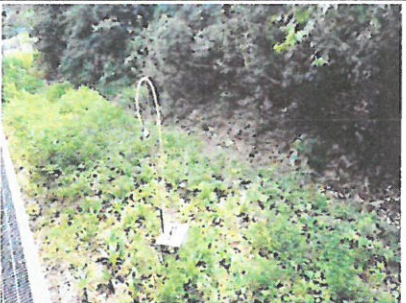
| 시료<br>번호 | 측정위치 | 측정일시 | 측정 장비<br>(종류/수량) | 측정시간<br>(분) | 평균유량<br>(l/분) | 측정농도<br>(f/cc) | 초과<br>여부 | 검출석면의<br>종류 |
|---|---|---|---|---|---|---|---|---|
| KB20082602 | 부지경계선2 | 26일 09시09분 | (LX40A/1) | 240 | 10.4 | 0.002 | 미만 | 백석면 |

| 측정지점 | 비산측정 시작 사진 | 비산측정 종료 사진 | 비고 |
|---|---|---|---|
| 부지<br>경계선2 | <p>측정 시작 시간 : 09시 09분</p> | <p>측정 종료 시간 : 13시 09분</p> | |

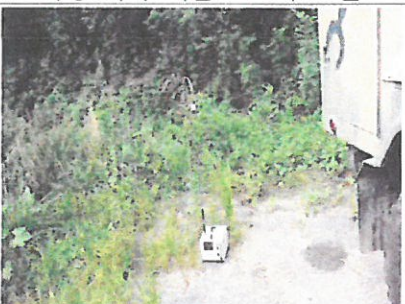
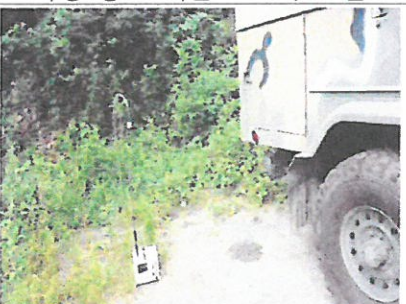
| 시료<br>번호 | 측정위치 | 측정일시 | 측정 장비<br>(종류/수량) | 측정시간<br>(분) | 평균유량<br>(l/분) | 측정농도<br>(f/cc) | 초과<br>여부 | 검출석면의<br>종류 |
|---|---|---|---|---|---|---|---|---|
| KB20082603 | 부지경계선3 | 26일 09시13분 | (LX40A/1) | 240 | 10.3 | 0.002 | 미만 | 백석면 |

| 측정지점 | 비산측정 시작 사진 | 비산측정 종료 사진 | 비고 |
|---|---|---|---|
| 부지<br>경계선3 | <p>측정 시작 시간 : 09시 13분</p> | <p>측정 종료 시간 : 13시 13분</p> | |

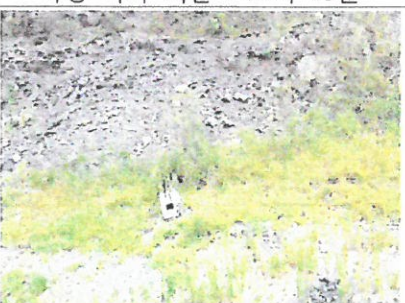
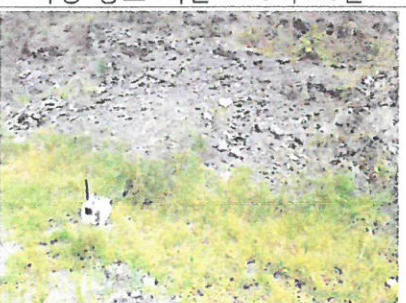
| 시료<br>번호 | 측정위치 | 측정일시 | 측정 장비<br>(종류/수량) | 측정시간<br>(분) | 평균유량<br>(l/분) | 측정농도<br>(f/cc) | 초과<br>여부 | 검출석면의<br>종류 |
|---|---|---|---|---|---|---|---|---|
| KB20082604 | 부지경계선4 | 26일 09시15분 | (LX40A/1) | 240 | 10.4 | 0.001 | 미만 | 백석면 |

| 측정지점 | 비산측정 시작 사진 | 비산측정 종료 사진 | 비고 |
|---|---|---|---|
| 부지<br>경계선4 | <p>측정 시작 시간 : 09시 15분</p> | <p>측정 종료 시간 : 13시 15분</p> | |

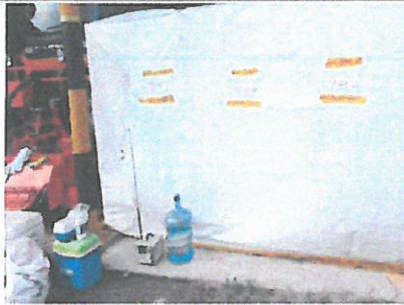
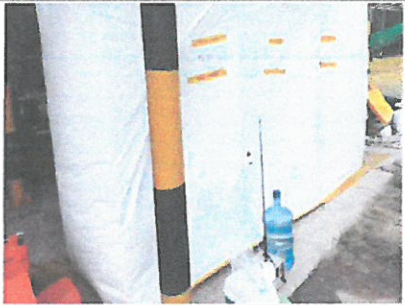
| 시료<br>번호 | 측정위치 | 측정일시 | 측정 장비<br>(종류/수량) | 측정시간<br>(분) | 평균유량<br>(l/분) | 측정농도<br>(f/cc) | 초과<br>여부 | 검출석면의<br>종류 |
|---|---|---|---|---|---|---|---|---|
| KB20082605 | 위생설비시설 | 26일 09시25분 | (LX40A/1) | 40 | 10.2 | 0.003 | 미만 | 백석면 |

| 측정지점 | 비산측정 시작 사진 | 비산측정 종료 사진 | 비고 |
|---|---|---|---|
| 위생설비<br>시설 | <br>측정 시작 시간 : 09시 25분 | <br>측정 종료 시간 : 10시 05분 | |

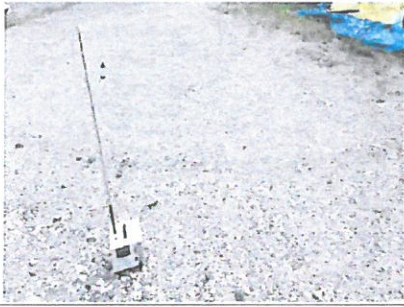
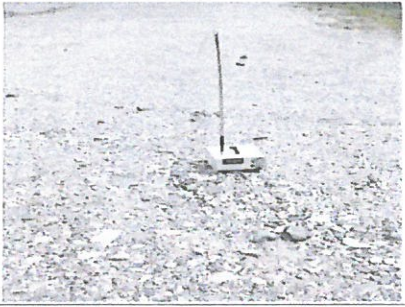
| 시료<br>번호 | 측정위치 | 측정일시 | 측정 장비<br>(종류/수량) | 측정시간<br>(분) | 평균유량<br>(l/분) | 측정농도<br>(f/cc) | 초과<br>여부 | 검출석면의<br>종류 |
|---|---|---|---|---|---|---|---|---|
| KB20082606 | 작업장주변<br>(실외) | 26일 09시40분 | (LX40A/1) | 120 | 10.2 | 0.001 | 미만 | 백석면 |

| 측정지점 | 비산측정 시작 사진 | 비산측정 종료 사진 | 비고 |
|---|---|---|---|
| 작업장<br>주변<br>(실외) | <br>측정 시작 시간 : 09시 40분 | <br>측정 종료 시간 : 11시 40분 | |

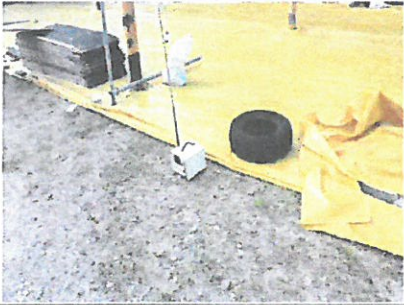
| 시료<br>번호 | 측정위치 | 측정일시 | 측정 장비<br>(종류/수량) | 측정시간<br>(분) | 평균유량<br>(l/분) | 측정농도<br>(f/cc) | 초과<br>여부 | 검출석면의<br>종류 |
|---|---|---|---|---|---|---|---|---|
| KB20082607 | 폐기물 반출구 | 26일 09시50분 | (LX40A/1) | 40 | 10.2 | 0.001 | 미만 | 백석면 |

| 측정지점 | 비산측정 시작 사진 | 비산측정 종료 사진 | 비고 |
|---|---|---|---|
| 폐기물<br>반출구 | <br>측정 시작 시간 : 09시 50분 | <br>측정 종료 시간 : 10시 30분 | |

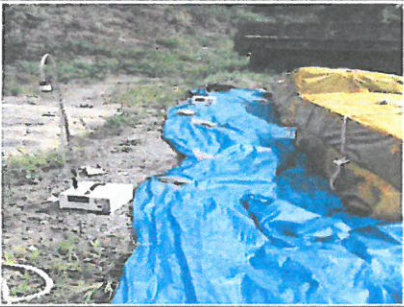
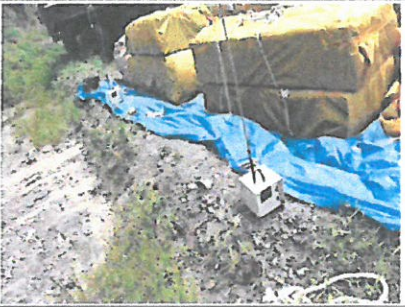
| 시료<br>번호 | 측정위치 | 측정일시 | 측정 장비<br>(종류/수량) | 측정시간<br>(분) | 평균유량<br>(l/분) | 측정농도<br>(f/cc) | 초과<br>여부 | 검출석면의<br>종류 |
|---|---|---|---|---|---|---|---|---|
| KB20082608 | 폐기물<br>보관지점1 | 26일 10시00분 | (LX40A/1) | 40 | 10.2 | 0.002 | 미만 | 백석면 |
| KB20082609 | 폐기물<br>보관지점2 | 26일 10시00분 | (LX40A/1) | 40 | 10.3 | 0.002 | 미만 | 백석면 |

| 측정지점 | 비산측정 시작 사진 | 비산측정 종료 사진 | 비고 |
|---|---|---|---|
| 폐기물<br>보관지점<br>1~2 | <br>측정 시작 시간 : 10시 00분 | <br>측정 종료 시간 : 10시 40분 | |
