# 석면비산측정 결과보고서

- 1.제출자 : 충청시설단
- 2.사업장 : 20-충-육-28 지정철거공사
- 3.주소지 : 충청북도 영동군 양강면 묘동리 407외 2필지
- 4.측정기간 : 2020. 09. 22 ~ 09. 24
- 5.석면자재 : 1,302.52㎡
- 6.측정기관 : (주)이에이환경연구소
- 7.석면비산정도(최소~최대) : 0.0011 ~ 0.0025/㎤

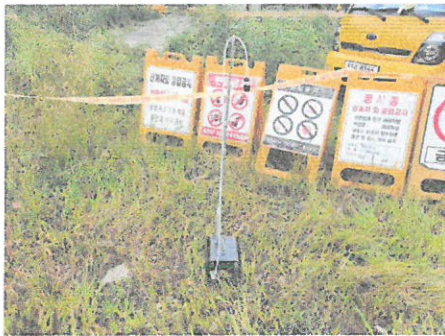
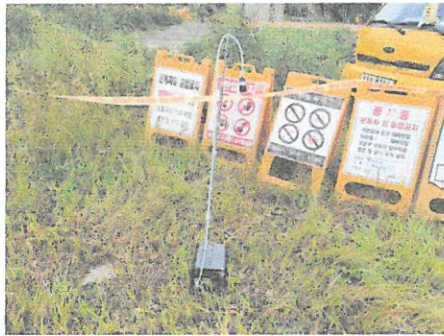
| 구 분 | 비산측정 시작 사진 | 비산측정 종료 사진 | 사 진 설 명 |
|---|---|---|---|
| | 부지경계선1 (측정 시작 시간-10:00 측정 종료 시간-14:00) | | |

| 구 분 | 비산측정 시작 사진 | 비산측정 종료 사진 | 사 진 설 명 |
|---|---|---|---|
| 부지경계선 | | | 석면해체·제거<br>작업장 부지경계선<br>4지점 측정 |

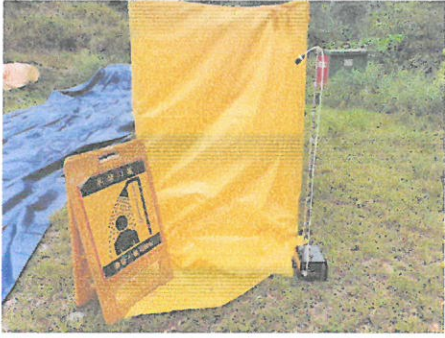
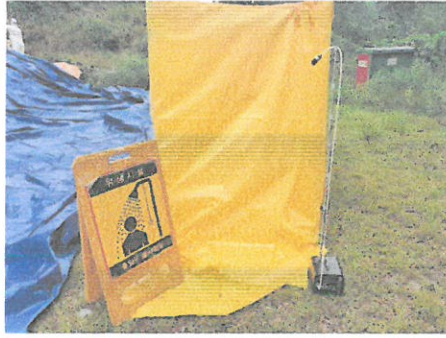
| 구 분 | 비산측정 시작 사진 | 비산측정 종료 사진 | 사 진 설 명 |
|---|---|---|---|
| 위생설비입구 (측정 시작 시간-10:20 측정 종료 시간-11:00) | | | |

| 구 분 | 비산측정 시작 사진 | 비산측정 종료 사진 | 사 진 설 명 |
|---|---|---|---|
| 위생설비<br>입구 | | | 석면 해체, 제거<br>작업장<br>위생설비입구<br>1지점 측정 |

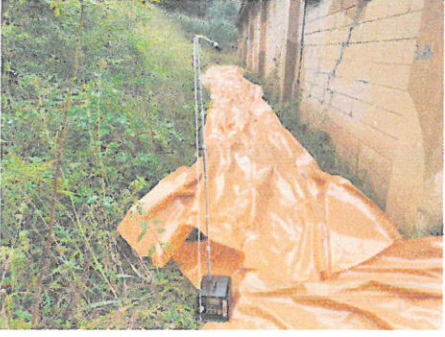
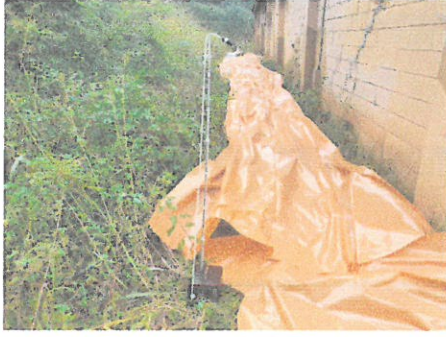
| 구 분 | 비산측정 시작 사진 | 비산측정 종료 사진 | 사 진 설 명 |
|---|---|---|---|
| 작업장주변 실외 (측정 시작 시간-10:35 측정 종료 시간-12:35) | | | |

| 구 분 | 비산측정 시작 사진 | 비산측정 종료 사진 | 사 진 설 명 |
|---|---|---|---|
| 작업장주변<br>실외 | | | 석면 해체, 제거<br>작업장주변 실외<br>1지점 측정 |

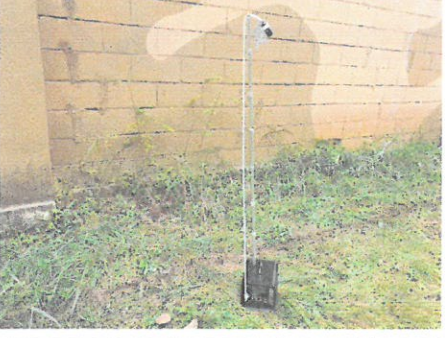
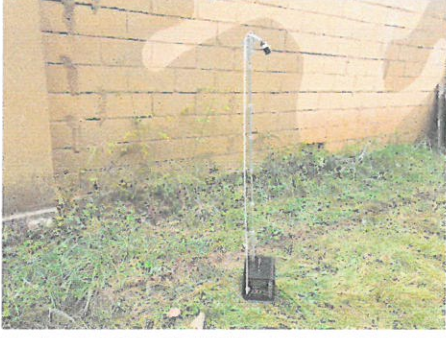
| 구 분 | 비산측정 시작 사진 | 비산측정 종료 사진 | 사 진 설 명 |
|---|---|---|---|
| 폐기물반출구 (측정 시작 시간-13:45 측정 종료 시간-14:25) | | | |

| 구 분 | 비산측정 시작 사진 | 비산측정 종료 사진 | 사 진 설 명 |
|---|---|---|---|
| 폐기물<br>반출구 | | | 석면 해체, 제거<br>작업장<br>폐기물반출구<br>1지점 측정 |

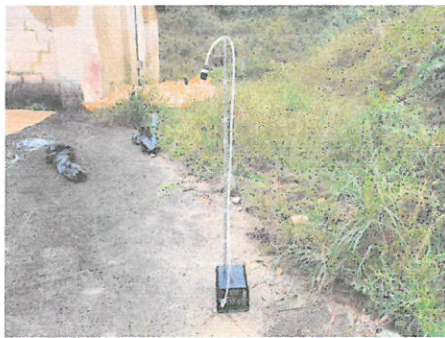
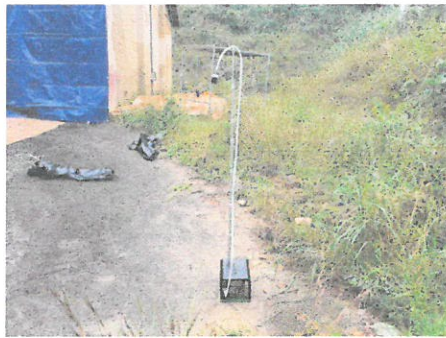
| 구 분 | 비산측정 시작 사진 | 비산측정 종료 사진 | 사 진 설 명 |
|---|---|---|---|
| | 부지경계선1 (측정 시작 시간-10:05 측정 종료 시간-14:05) | | |

| 구 분 | 비산측정 시작 사진 | 비산측정 종료 사진 | 사 진 설 명 |
|---|---|---|---|
| 부지경계선 | | | 석면해체·제거<br>작업장 부지경계선<br>4지점 측정 |

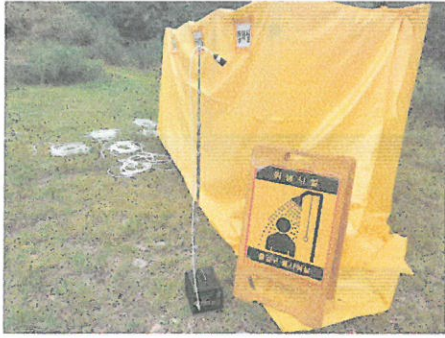
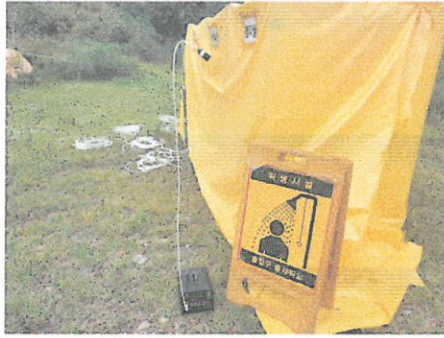
| 구 분 | 비산측정 시작 사진 | | 비산측정 종료 사진 | 사 진 설 명 |
|---|---|---|---|---|
| | 위생설비입구 (측정 시작 시간-10:25 측정 종료 시간-11:05) | | | |

| 구 분 | 비산측정 시작 사진 | | 비산측정 종료 사진 | 사 진 설 명 |
|---|---|---|---|---|
| 위생설비<br>입구 | | | | 석면 해체, 제거<br>작업장<br>위생설비입구<br>1지점 측정 |

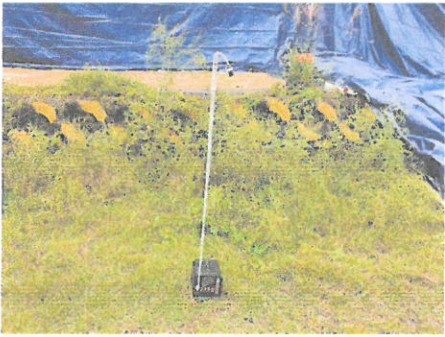
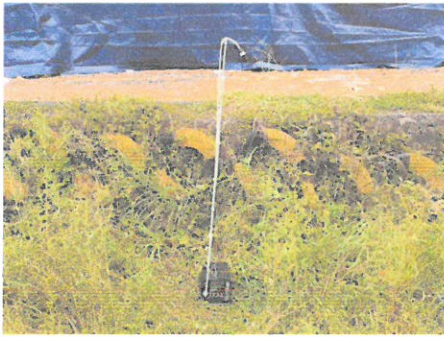
| 구 분 | 비산측정 시작 사진 | | 비산측정 종료 사진 | 사 진 설 명 |
|---|---|---|---|---|
| | 작업장주변 실외 (측정 시작 시간-11:45 측정 종료 시간-13:45) | | | |

| 구 분 | 비산측정 시작 사진 | | 비산측정 종료 사진 | 사 진 설 명 |
|---|---|---|---|---|
| 작업장주변<br>실외 | | | | 석면 해체, 제거<br>작업장주변 실외<br>1지점 측정 |

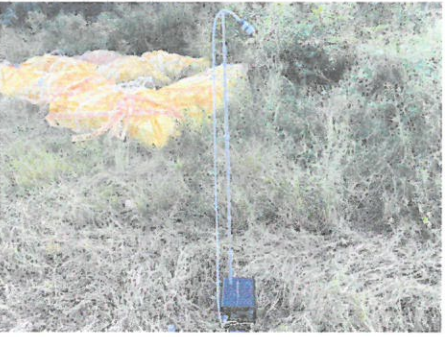
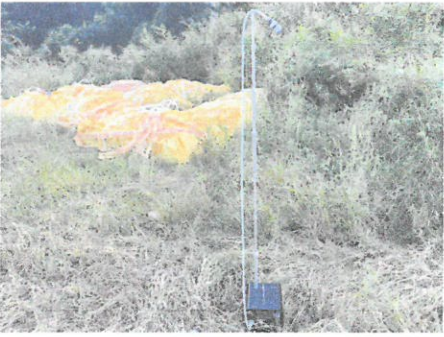
| 구 분 | 비산측정 시작 사진 | | 비산측정 종료 사진 | 사 진 설 명 |
|---|---|---|---|---|
| | 폐기물보관지점1 (측정 시작 시간-13:40 측정 종료 시간-14:20) | | | |

| 구 분 | 비산측정 시작 사진 | | 비산측정 종료 사진 | 사 진 설 명 |
|---|---|---|---|---|
| 폐기물<br>보관지점 | | | | 석면 해체, 제거<br>작업장<br>폐기물보관지점<br>2지점 측정 |

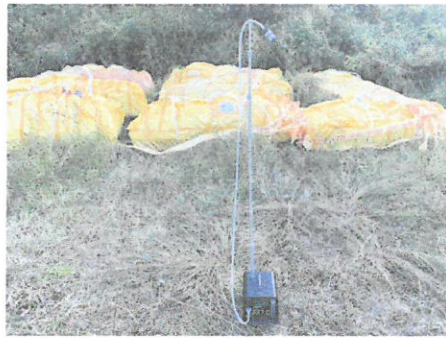
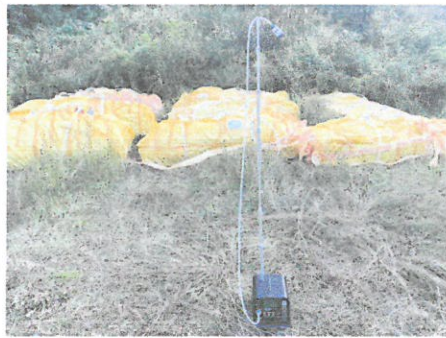
| 구 분 | 비산측정 시작 사진 | 비산측정 종료 사진 | 사 진 설 명 |
|---|---|---|---|
| | 폐기물보관지점2 (측정 시작 시간-13:42 측정 종료 시간-14:22) | | |

| 구 분 | 비산측정 시작 사진 | 비산측정 종료 사진 | 사 진 설 명 |
|---|---|---|---|
| 폐기물<br>보관지점 | | | 석면해체 제거<br>작업장<br>폐기물보관지점<br>2지점 측정 |

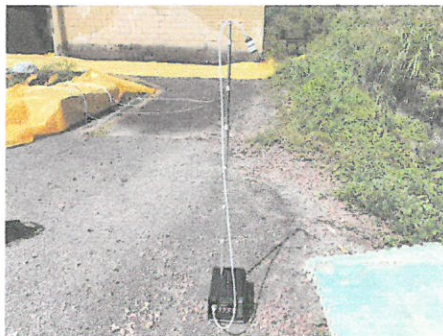
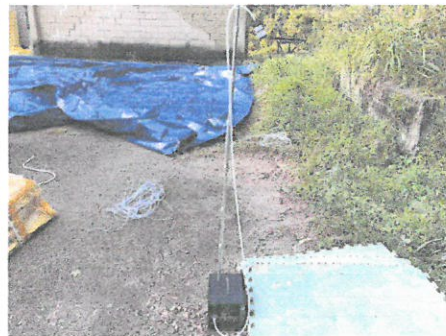
| 구 분 | 비산측정 시작 사진 | | 비산측정 종료 사진 | 사 진 설 명 |
|---|---|--|---|---|
| | 부지경계선1 (측정 시작 시간-11:45 측정 종료 시간-15:45) | | | |

| 구 분 | 비산측정 시작 사진 | | 비산측정 종료 사진 | 사 진 설 명 |
|---|---|--|---|---|
| 부지경계선 | | | | 석면해체·제거<br>작업장 부지경계선<br>4지점 측정 |

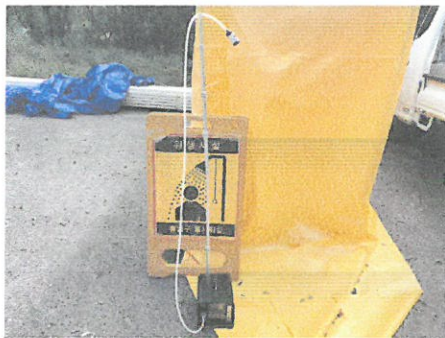
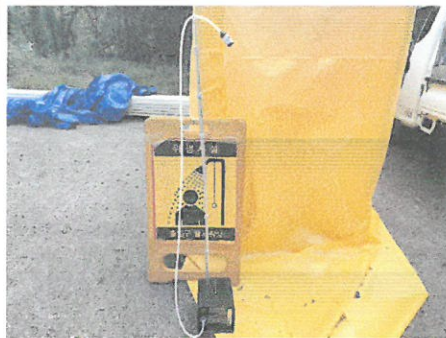
| 구 분 | 비산측정 시작 사진 | 비산측정 종료 사진 | 사 진 설 명 |
|---|---|---|---|
| | 위생설비입구 (측정 시작 시간-12:15 측정 종료 시간-12:55) | | |

| 구 분 | 비산측정 시작 사진 | 비산측정 종료 사진 | 사 진 설 명 |
|---|---|---|---|
| 위생설비<br>입구 | | | 석면 해체, 제거<br>작업장<br>위생설비입구<br>1지점 측정 |

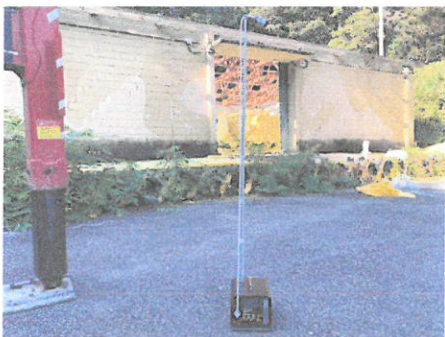
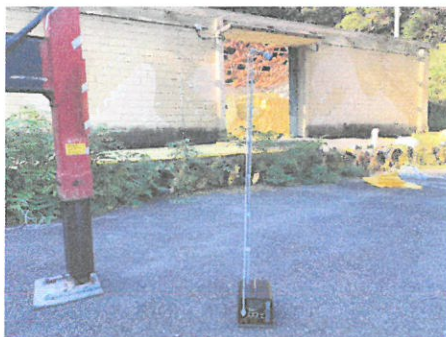
| 구 분 | 비산측정 시작 사진 | 비산측정 종료 사진 | 사 진 설 명 |
|---|---|---|---|
| | 작업장주변 실외 (측정 시작 시간-13:20 측정 종료 시간-15:20) | | |

| 구 분 | 비산측정 시작 사진 | 비산측정 종료 사진 | 사 진 설 명 |
|---|---|---|---|
| 작업장주변<br>실외 | | | 석면 해체, 제거<br>작업장주변 실외<br>1지점 측정 |

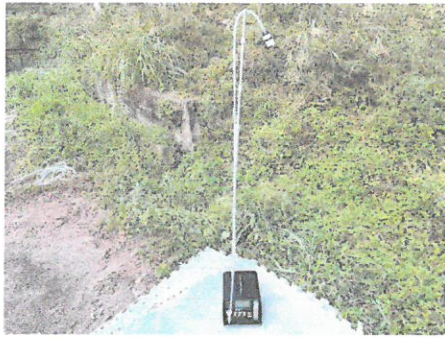
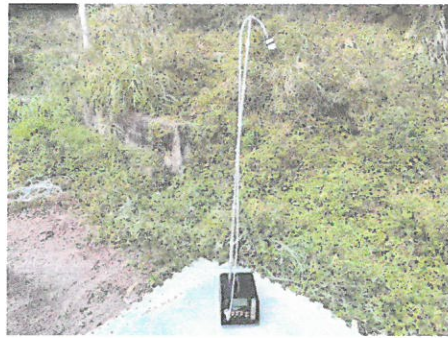
| 구 분 | 비산측정 시작 사진 | 비산측정 종료 사진 | 사 진 설 명 |
|---|---|---|---|
| | 부지경계선1 (측정 시작 시간-10:05 측정 종료 시간-14:05) | | |

| 구 분 | 비산측정 시작 사진 | 비산측정 종료 사진 | 사 진 설 명 |
|---|---|---|---|
| 부지경계선 | | | 석면해체·제거<br>작업장 부지경계선<br>4지점 측정 |

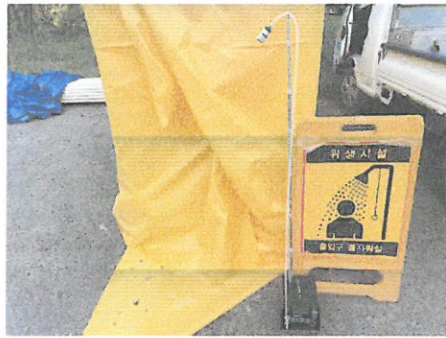
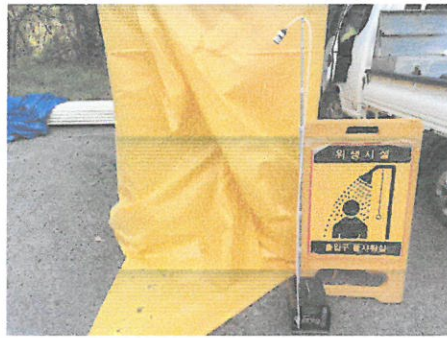
| 구 분 | 비산측정 시작 사진 | 비산측정 종료 사진 | 사 진 설 명 |
|---|---|---|---|
| | 위생설비입구 (측정 시작 시간-10:35 측정 종료 시간-11:15) | | |

| 구 분 | 비산측정 시작 사진 | 비산측정 종료 사진 | 사 진 설 명 |
|---|---|---|---|
| 위생설비<br>입구 | | | 석면 해체, 제거<br>작업장<br>위생설비입구<br>1지점 측정 |

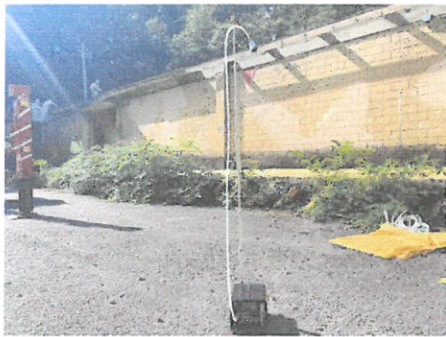
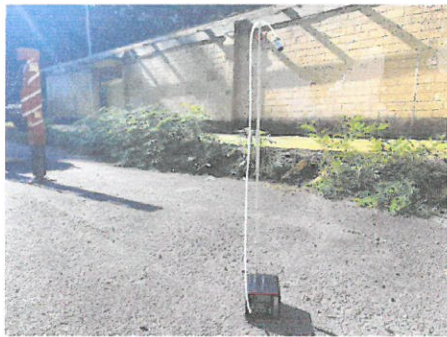
| 구 분 | 비산측정 시작 사진 | 비산측정 종료 사진 | 사 진 설 명 |
|---|---|---|---|
| | 작업장주변 실외 (측정 시작 시간-10:45 측정 종료 시간-12:45) | | |

| 구 분 | 비산측정 시작 사진 | 비산측정 종료 사진 | 사 진 설 명 |
|---|---|---|---|
| 작업장주변<br>실외 | | | 석면 해체, 제거<br>작업장주변 실외<br>1지점 측정 |

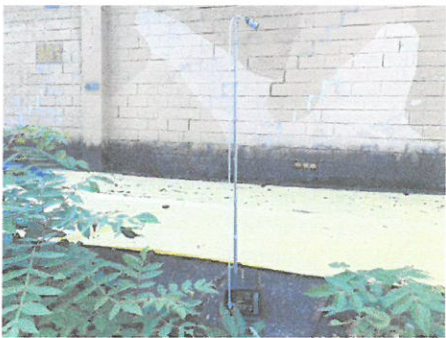
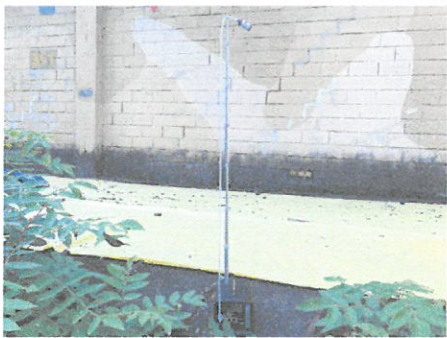
| 구 분 | 비산측정 시작 사진 | 비산측정 종료 사진 | 사 진 설 명 |
|---|---|---|---|
| | 폐기물반출구 (측정 시작 시간-13:05 측정 종료 시간-13:45) | | |

| 구 분 | 비산측정 시작 사진 | 비산측정 종료 사진 | 사 진 설 명 |
|---|---|---|---|
| 폐기물<br>반출구 | | | 석면 해체, 제거<br>작업장<br>폐기물반출구<br>1지점 측정 |

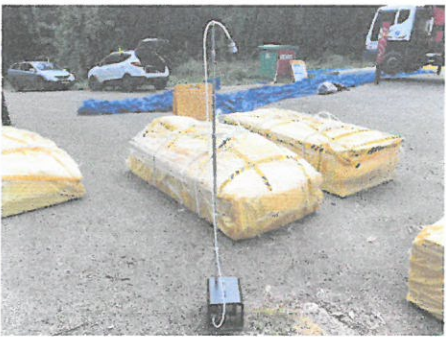
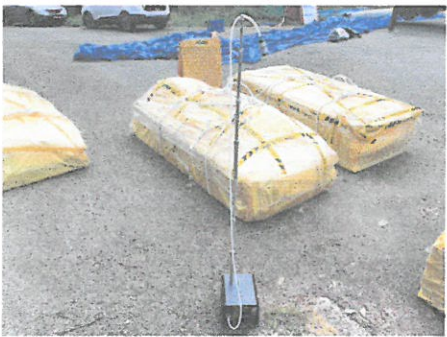
| 구 분 | 비산측정 시작 사진 | 비산측정 종료 사진 | 사 진 설 명 |
|---|---|---|---|
| | 폐기물보관지점1 (측정 시작 시간-14:10 측정 종료 시간-14:50) | | |

| 구 분 | 비산측정 시작 사진 | 비산측정 종료 사진 | 사 진 설 명 |
|---|---|---|---|
| 폐기물<br>보관지점 | | | 석면 해체, 제거<br>작업장<br>폐기물보관지점<br>2지점 측정 |

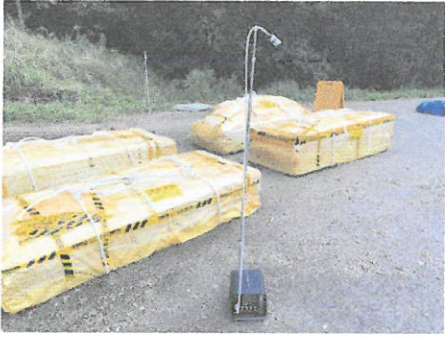
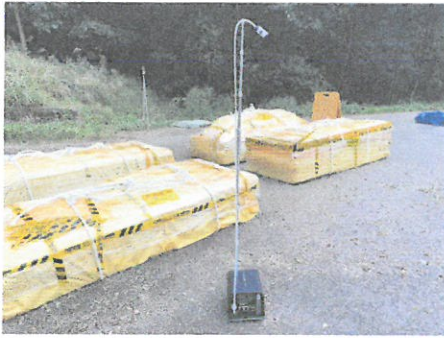
| 구 분 | 비산측정 시작 사진 | 비산측정 종료 사진 | 사 진 설 명 |
|---|---|---|---|
| 폐기물보관지점2 (측정 시작 시간-14:12 측정 종료 시간-14:52) | | | |

| 구 분 | 비산측정 시작 사진 | 비산측정 종료 사진 | 사 진 설 명 |
|---|---|---|---|
| 폐기물<br>보관지점 | | | 석면해체 제거<br>작업장<br>폐기물보관지점<br>2지점 측정 |

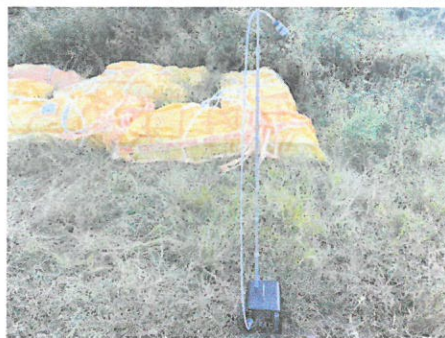
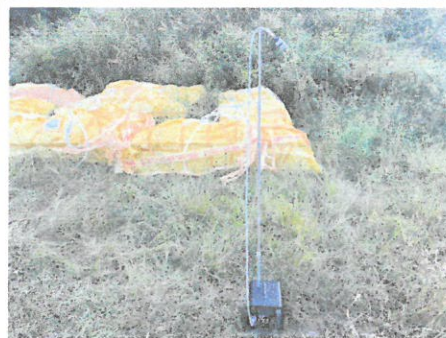
| 구 분 | 비산측정 시작 사진 | 비산측정 종료 사진 | 사 진 설 명 |
|---|---|---|---|
| | 폐기물보관지점1 (측정 시작 시간-13:25 측정 종료 시간-14:05) | | |

| 구 분 | 비산측정 시작 사진 | 비산측정 종료 사진 | 사 진 설 명 |
|---|---|---|---|
| 폐기물<br>보관지점 | | | 석면해체·제거<br>작업장<br>폐기물보관지점<br>2지점 측정 |
